PROGRAM PRAC KONSERWATORSKICH  
PROSPEKTU WRAZ SZAFĄ STANOWIĄCYCH OBUDOWĘ INSTRUMENTU  
ORGANOWEGO Z KOŚCIOŁA P.W. MACIERZYŃSTWA N M P I ŚW. MICHAŁA  
ARCHANIOLA W BOLESŁAWIU

Październik 2023

*A. Grochal*  
Opr. Aleksandra Grochal

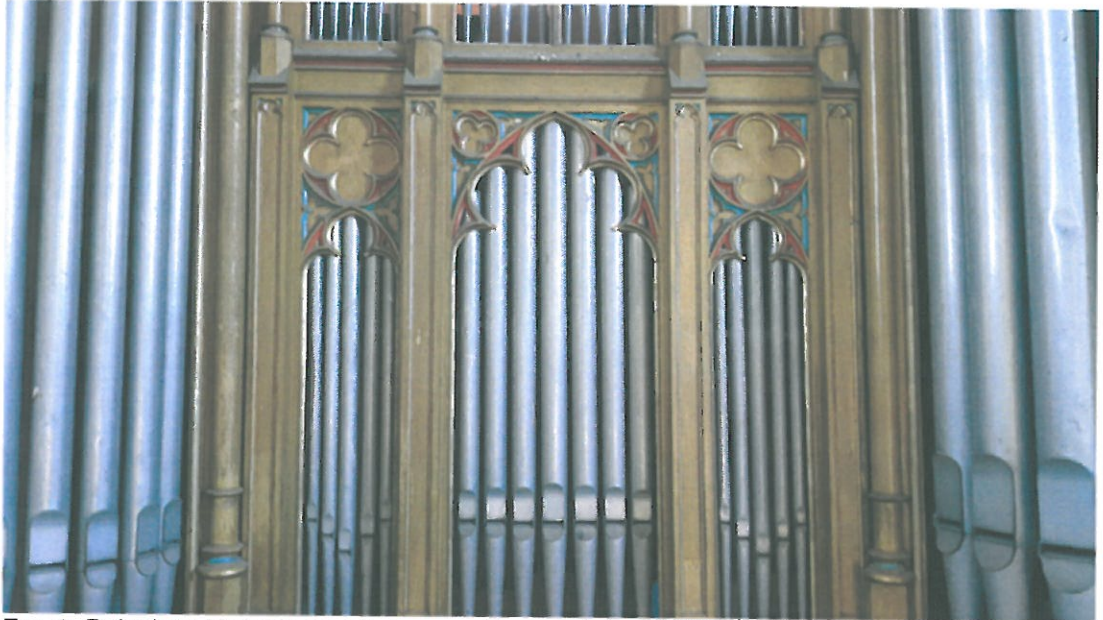
Fot. 3. Bolesław, Kościół parafialny p.w. Macierzyństwa N M P i Św. Michała Archanioła. Fragment dolnego segmentu w części południowej, usytuowanego pomiędzy wieżami. Widoczne przetarcia mazerunku na skrajnych kolumnkach.

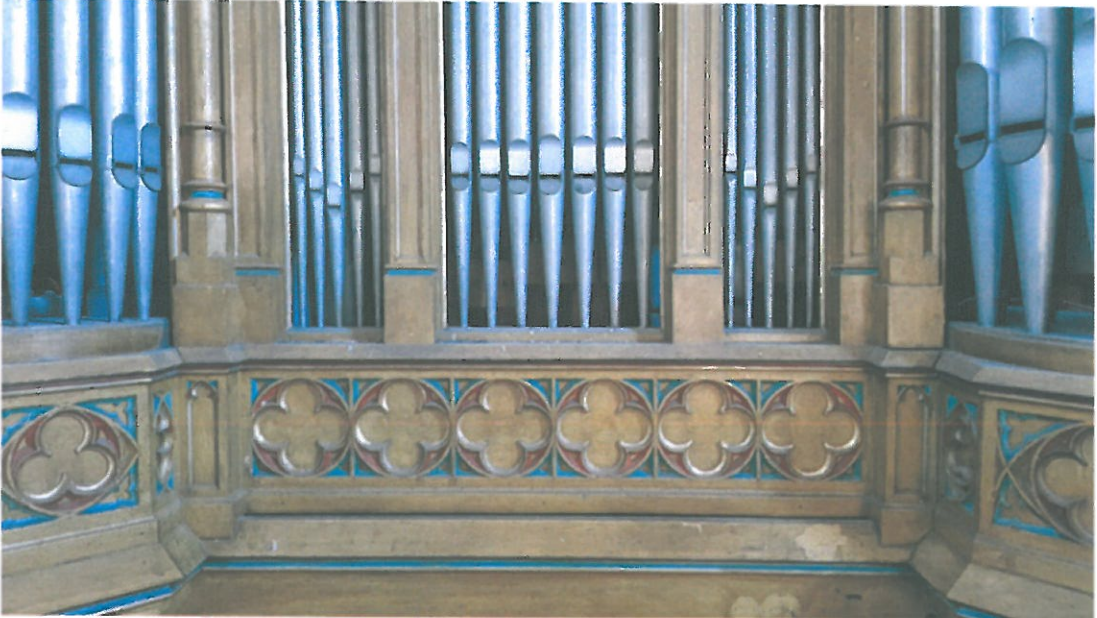
Fot. 4. Bolesław, Kościół parafialny p.w. Macierzyństwa N M P i Św. Michała Archanioła. Fragment dolnej części wież i segmentu je rozdzielającego powyżej maswerkowego fryzu po stronie południowej. Widoczne zbrudzenia na powierzchni struktury oraz ubytki lakieru.

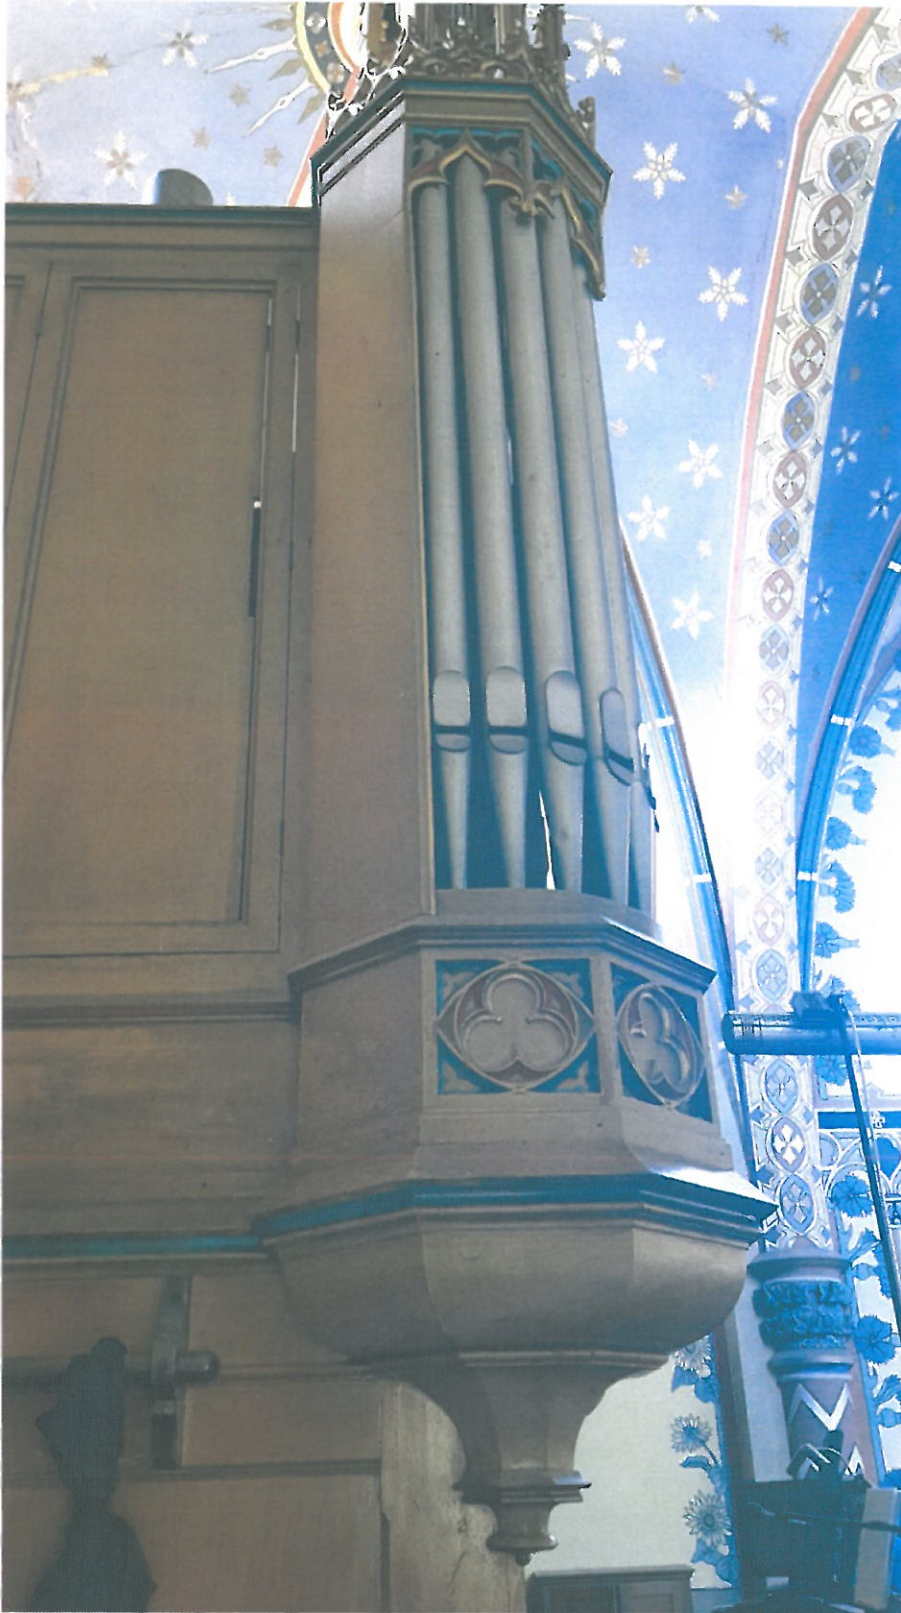
Fot. 5. Bolestaw, Kościół parafialny p.w. Macierzyństwa NMP i Św. Michała Archanioła. Wieloboczna wieża mieszcząca piszczałki w narożniku południowym oraz fragment płycinowego boku szafy. Widoczne zbrudzenia na powierzchni struktury oraz przetarcia lakieru .

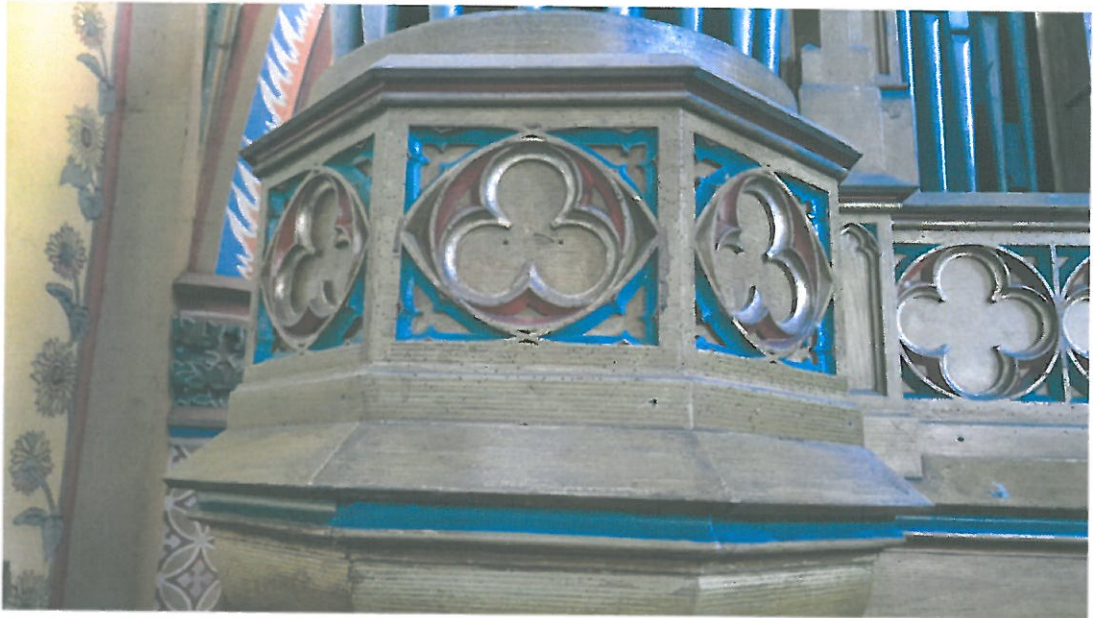
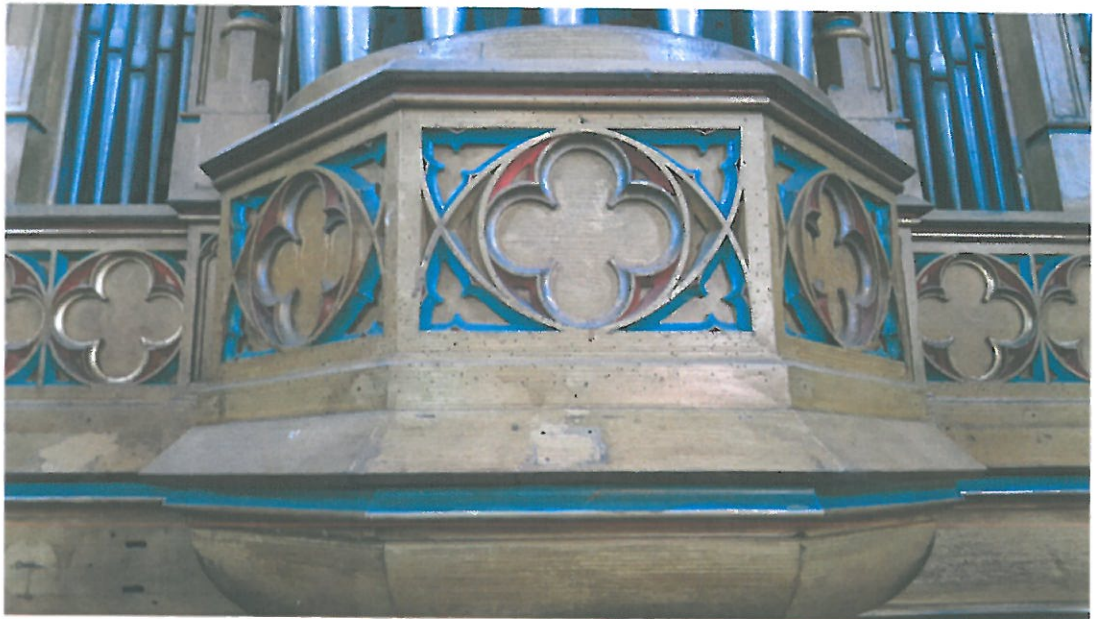
Fot. 8, 9. Bolesław, Kościół parafialny p.w. Macierzyństwa N M P i Św. Michała Archanioła. Fragmenty prospektu organowego przedstawiające odcinki, fryzu maswerkowego u podstawy piszczałek. Widoczne zabrudzenia powierzchni, wtórne powłoki poźółkłego lakieru oraz liczne otwory wylotowe owadziich szkodników drewna.

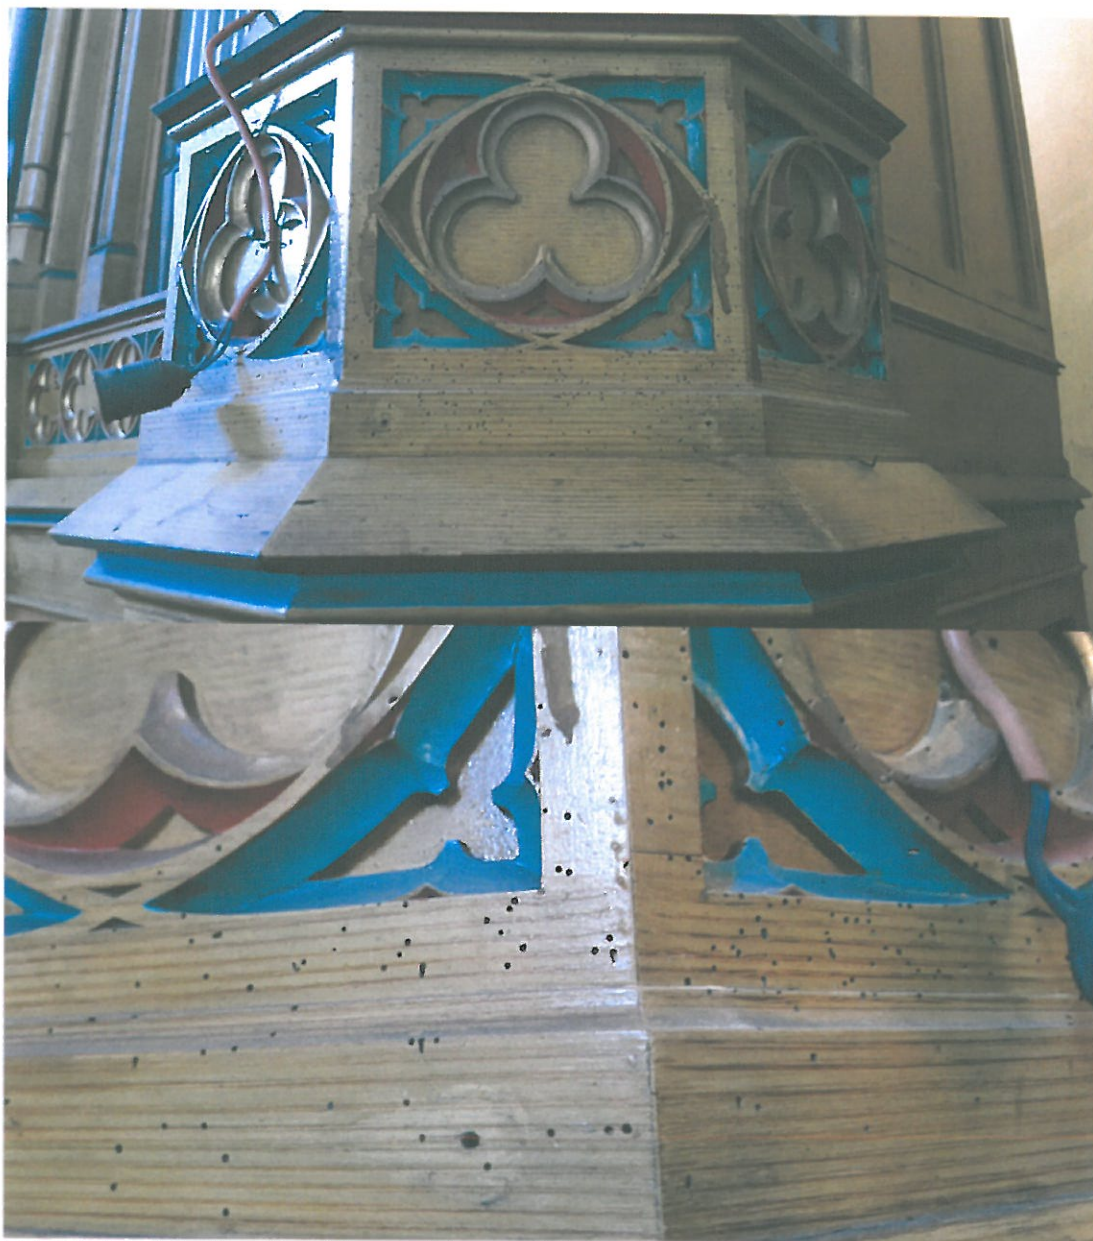
Fot. 10, 11. Bolesław, Kościół parafialny p.w. Macierzyństwa NMP i Św. Michała Archanioła. Fragmenty prospektu organowego przedstawiające odcinki, fryzu maswerkowego u podstawy piszczalek. Widoczne zabrudzenia powierzchni, liczne otwory wylotowe owadów szkodników drewna oraz przetarte zniszczone warstwy złoceń na wklęsłach czworoliści.

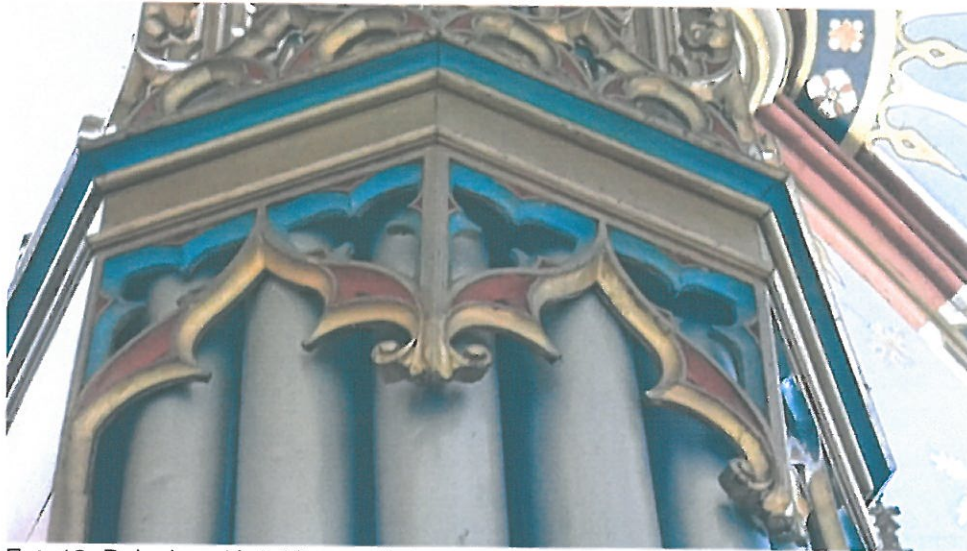
Fot. 13. Bolestaw, Kościół parafialny p.w. Macierzyństwa N M P i Św. Michała Archanioła. Fragment narożnika zwieńczenia wieży południowego prospektu organowego. Widoczne zabrudzenia i przetarcia powierzchni złoceń dekoracji maswerkowej.

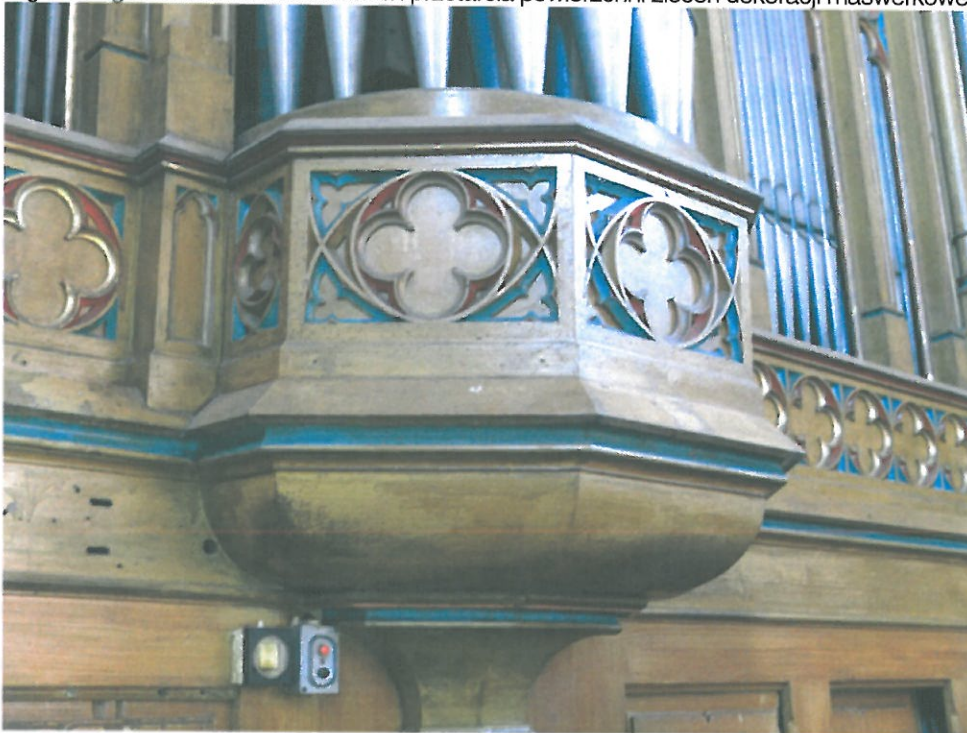
Fot. 14. Bolestaw, Kościół parafialny p.w. Macierzyństwa N M P i Św. Michała Archanioła. Fragment prospektu organowego ze wspornikiem wieży centralnej. Widoczne zabrudzenia powierzchni, wtórne powłoki pożółkłego lakieru, liczne otwory wylotowe owadzi szkodników drewna oraz wtórny mazerunek w dolnej partii szafy na płytynowej podbudowie.

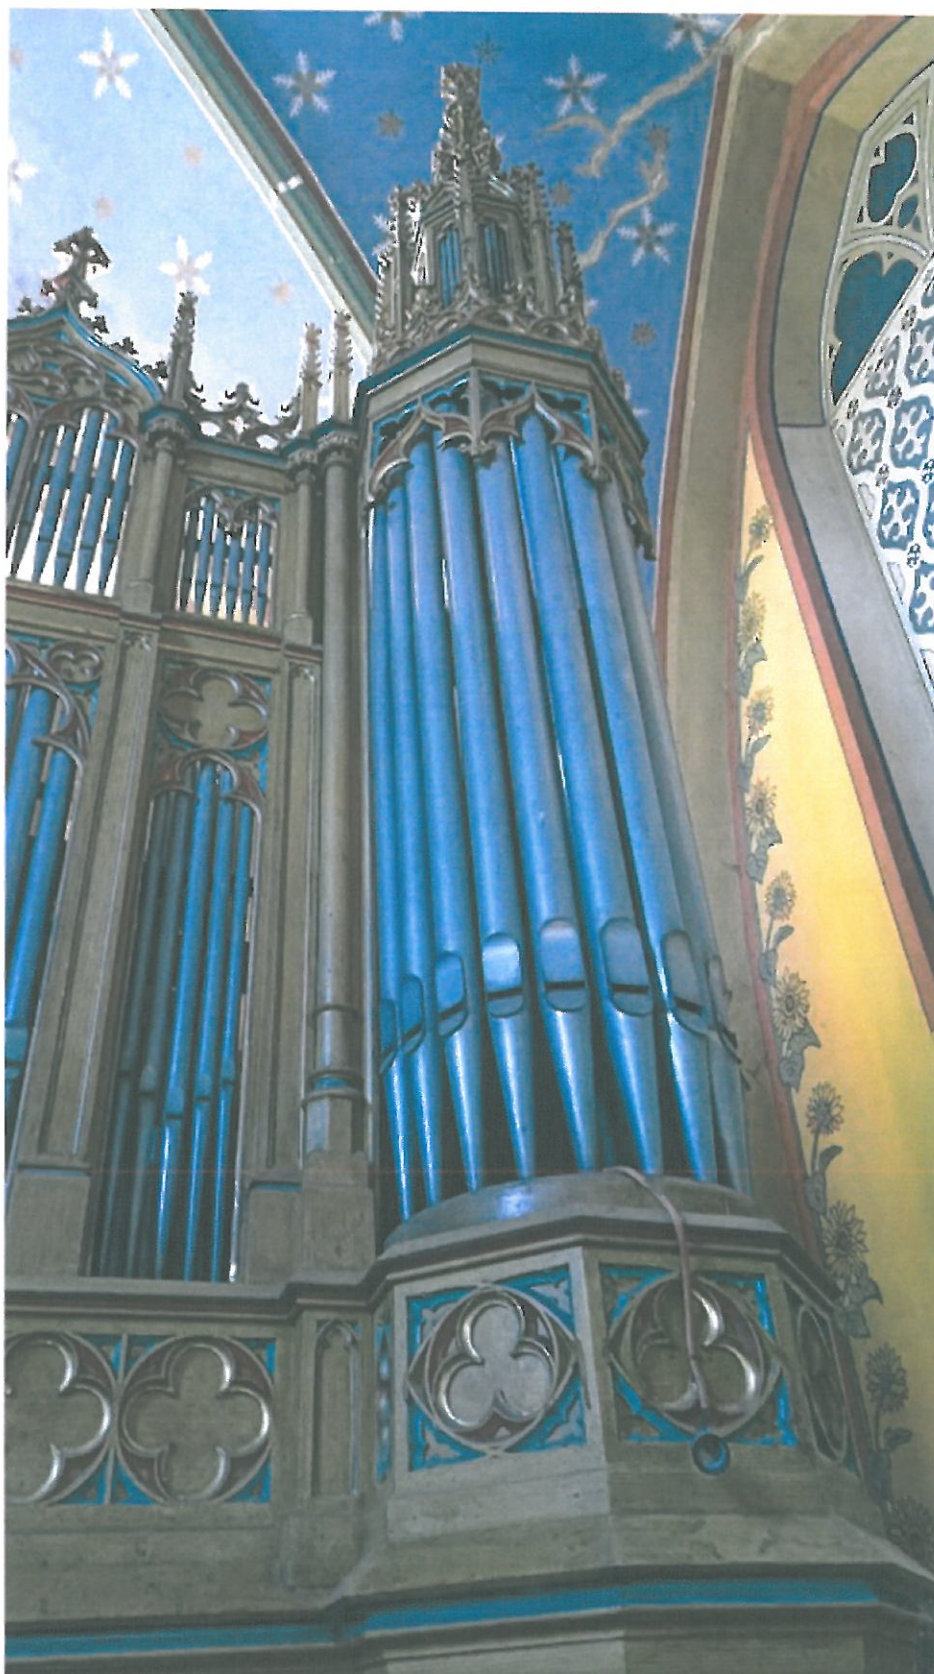
Fot. 15. Bolesław, Kościół parafialny p.w. Macierzyństwa N M P i Św. Michała Archanioła. Fragment narożnika północnego z wieżą. Widoczne zabrudzenia powierzchni, wtórne powłoki pociemniałego lakieru .

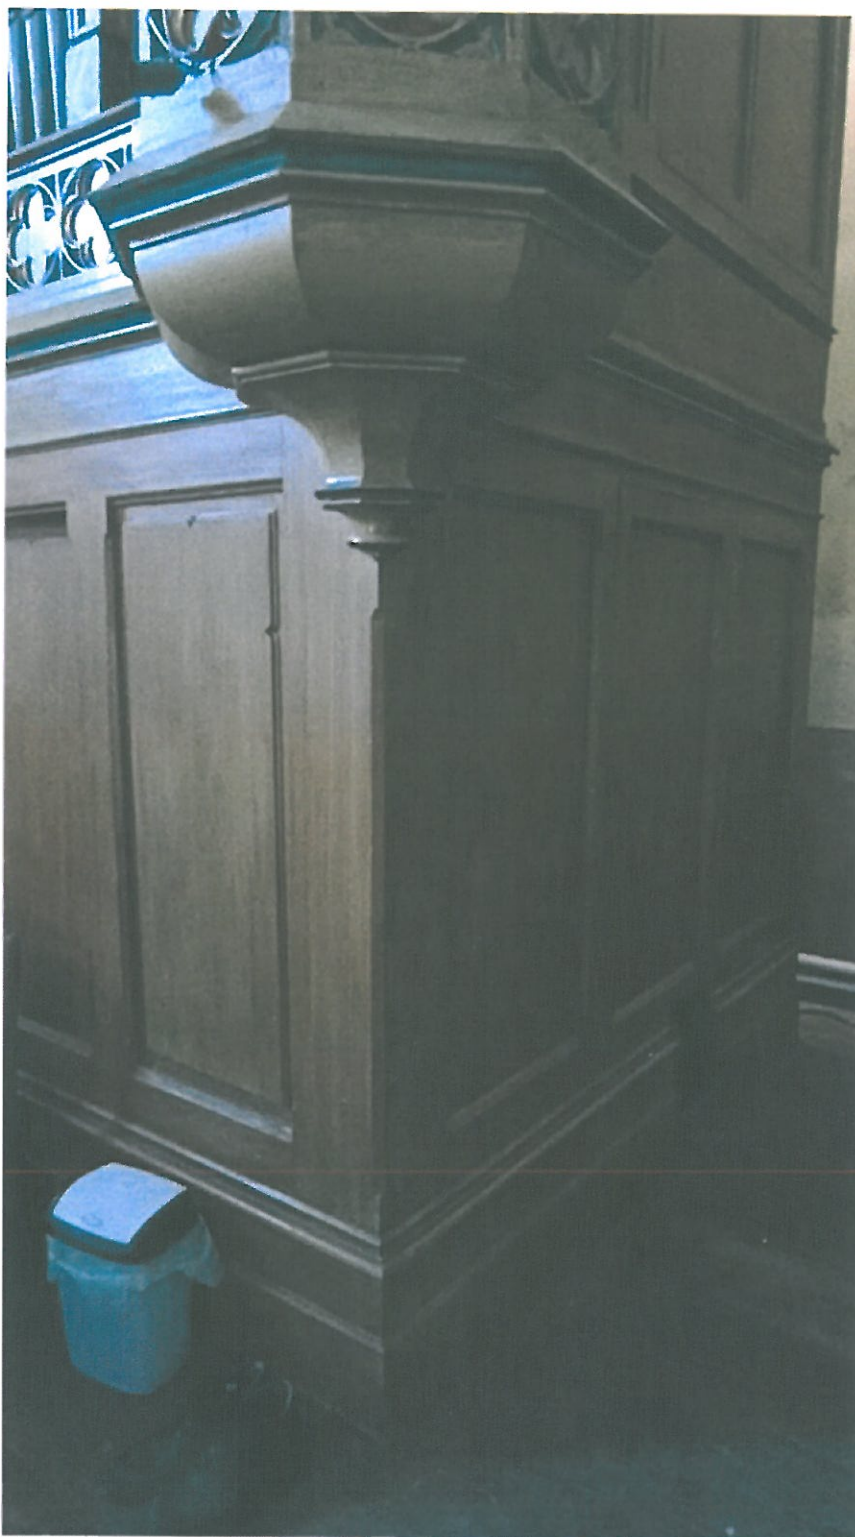
Fot. 16. Bolesław, Kościół parafialny p.w. Macierzyństwa N M P i Św. Michała Archanioła. Fragment narożnika północnego z podbudową pływicową szafy organowej. Widoczne zabrudzenia powierzchni, wtórne powłoki połóżtkiego lakieru oraz wtórny mazerunek w dolnej partii szafy na pływicowej podbudowie.

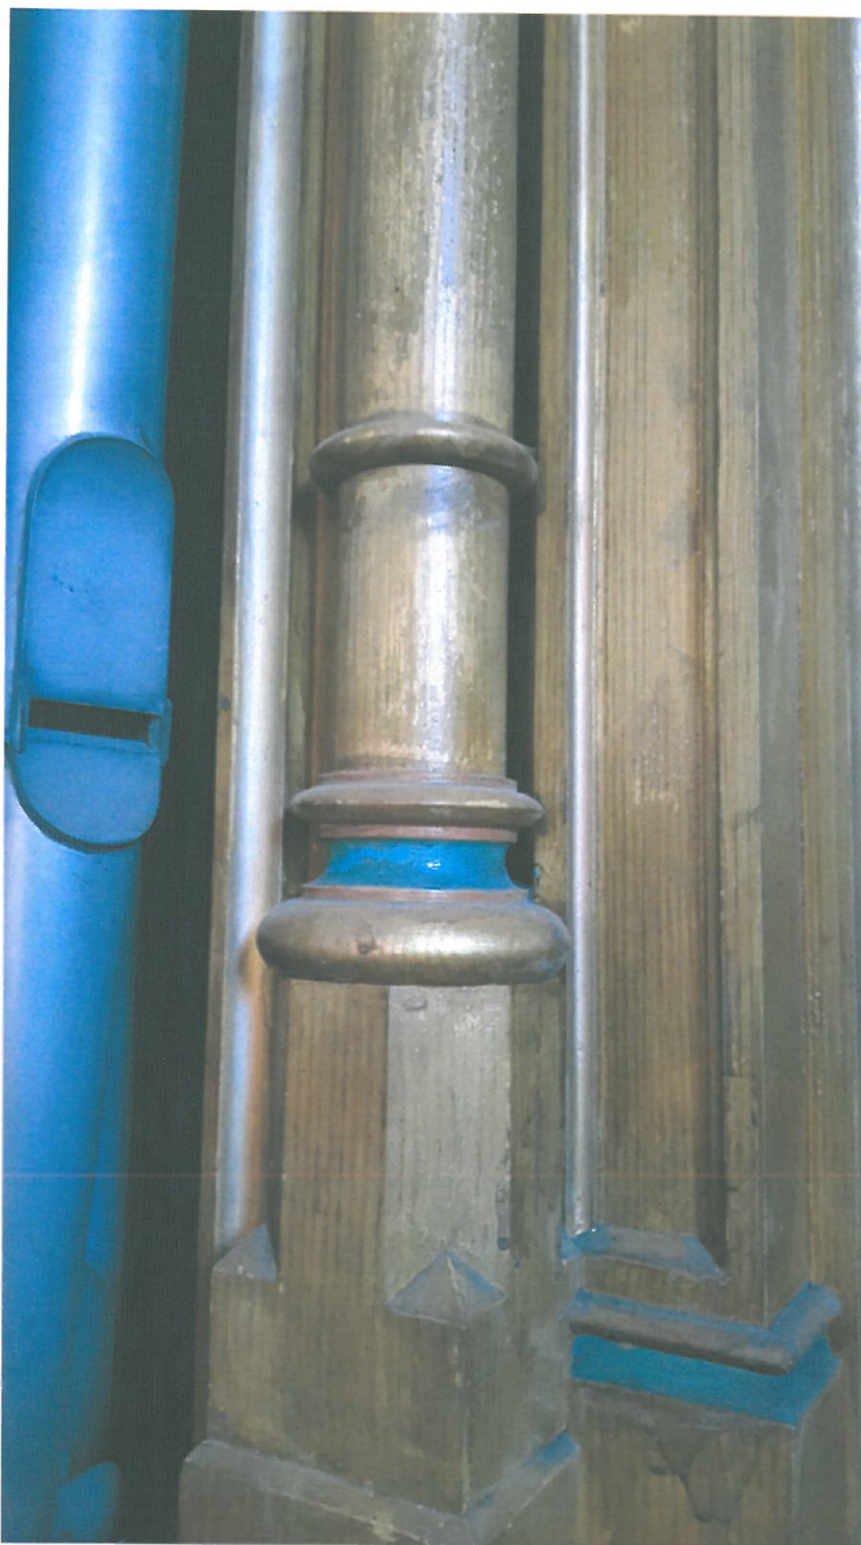
Fot. 17. Bolesław, Kościół parafialny p.w. Macierzyństwa N M P i Św. Michała Archanioła. Fragment prospektu organowego, kolumniki przy segmencie pomiędzy wieżami. Widoczne mocne zabrudzenia powierzchni, wtórne powłoki pociemniałego, niestarannie położonego lakieru na bazie szelaku miejscami poprzecierane.

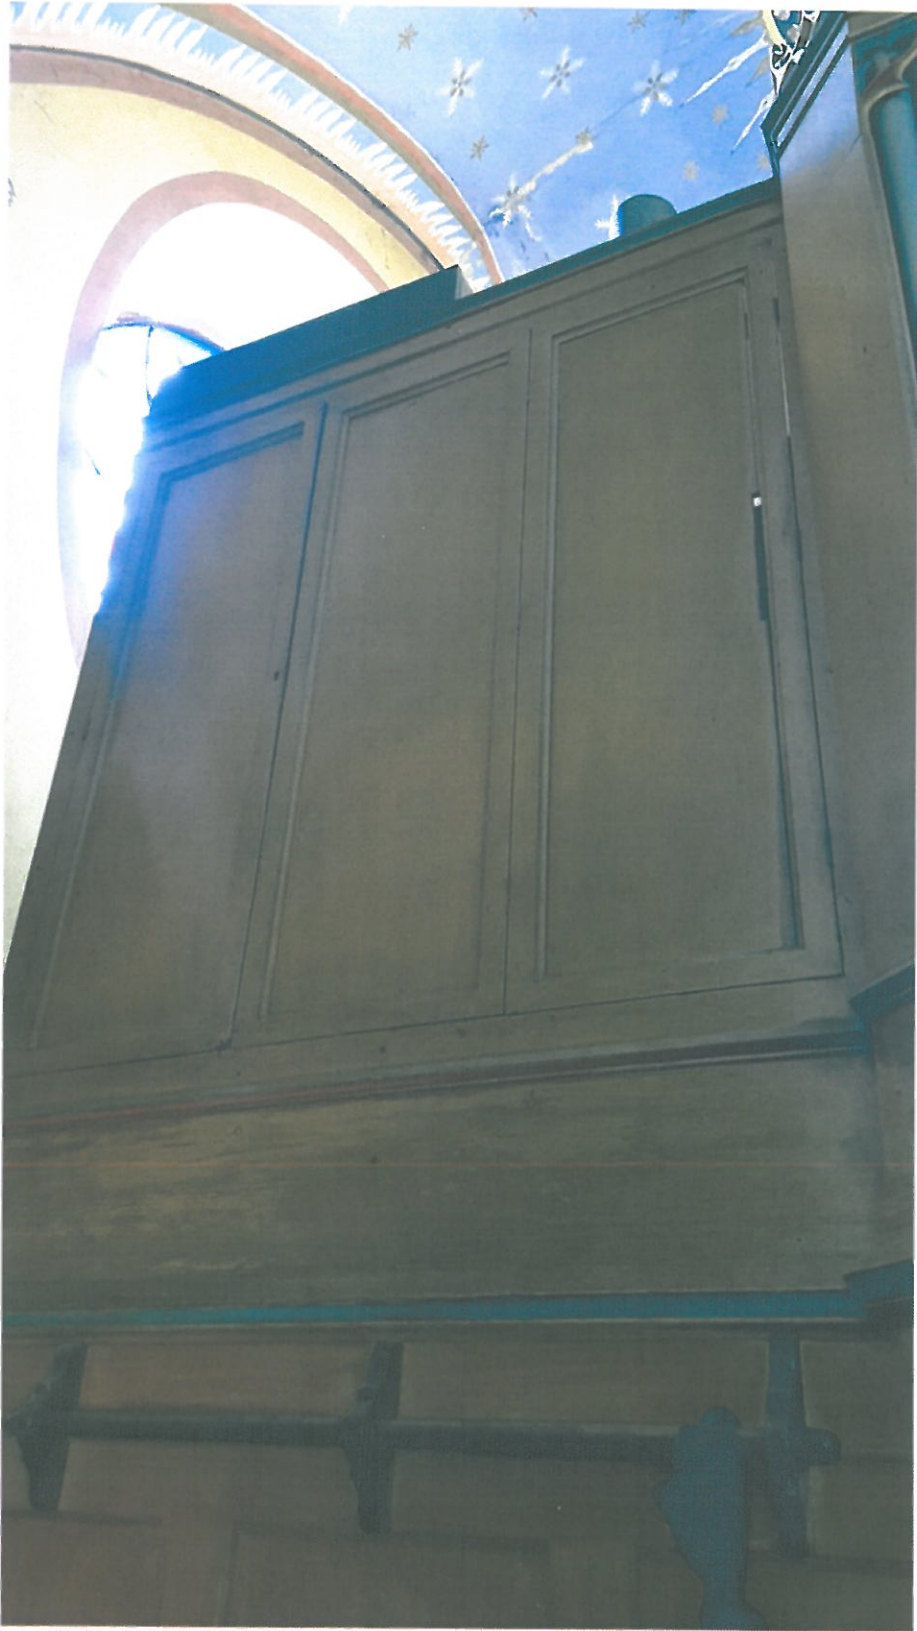
Fot. 18. Bolesław, Kościół parafialny p.w. Macierzyństwa N M P i Św. Michała Archanioła. Bok płycinowy szafy organowej z fragmentem przemalowanej wtórnie płycinowej podbudowy. Widoczne mocne zabrudzenia powierzchni, wtórne powłoki pociemniałego, lakieru na bazie szelaku miejscami poprzecierane.

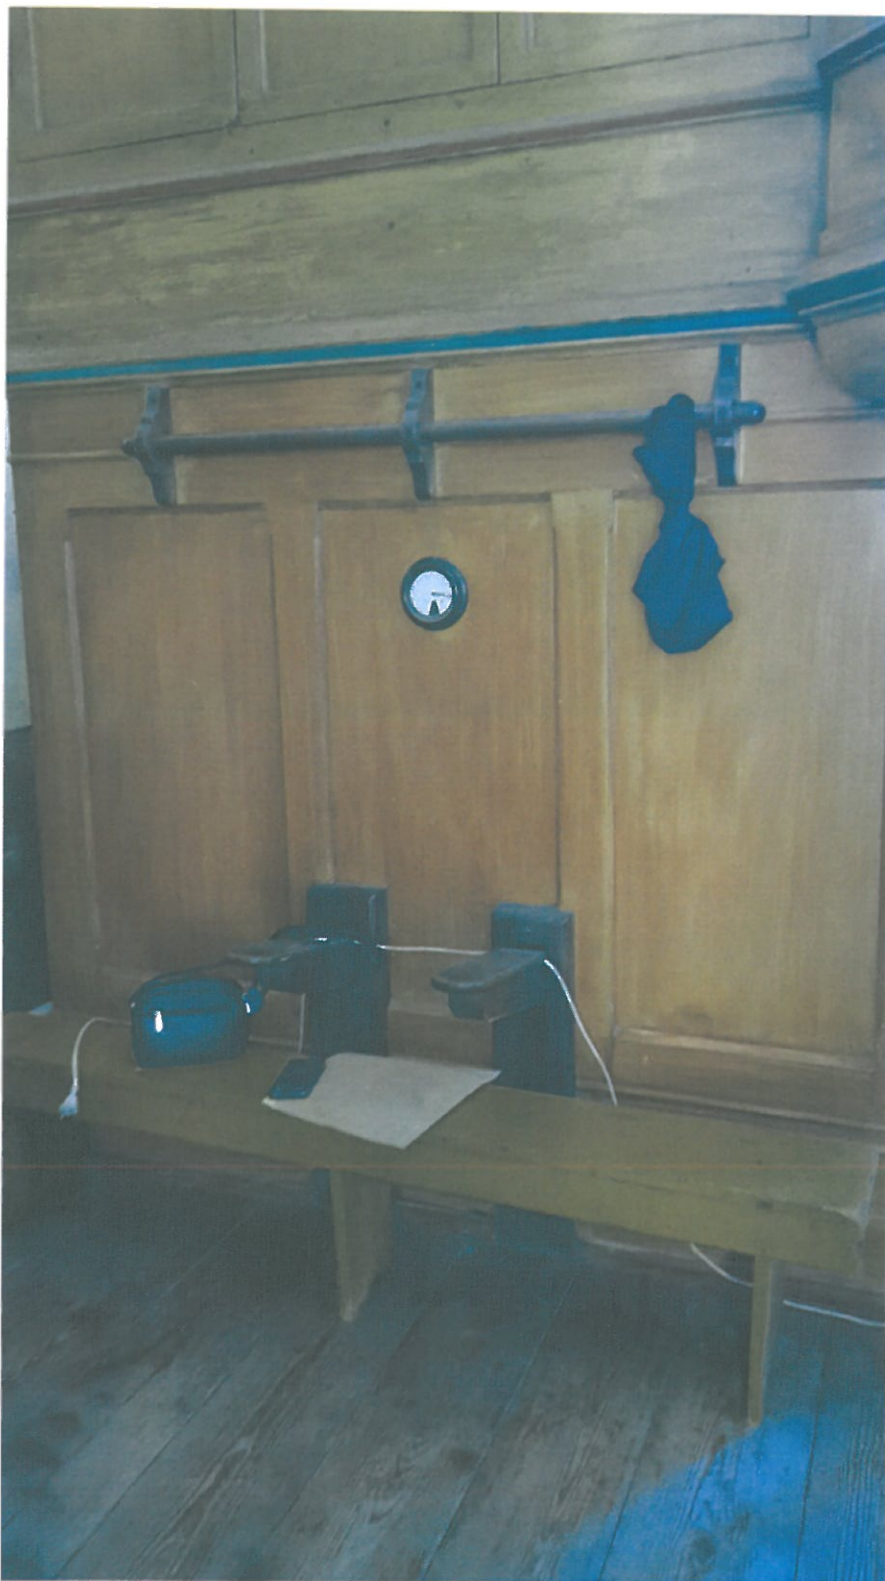
Fot. 19. Bolesław, Kościół parafialny p.w. Macierzyństwa N M P i Św. Michała Archanioła. Bok przemalowanej wtórnie płycinowej podbudowy z fragmentem górnym płycinowej szafy organowej. Widoczne mocne zabrudzenia powierzchni, wtórne powłoki pociemniałego, lakieru na bazie szelaku miejscami poprzecierane.

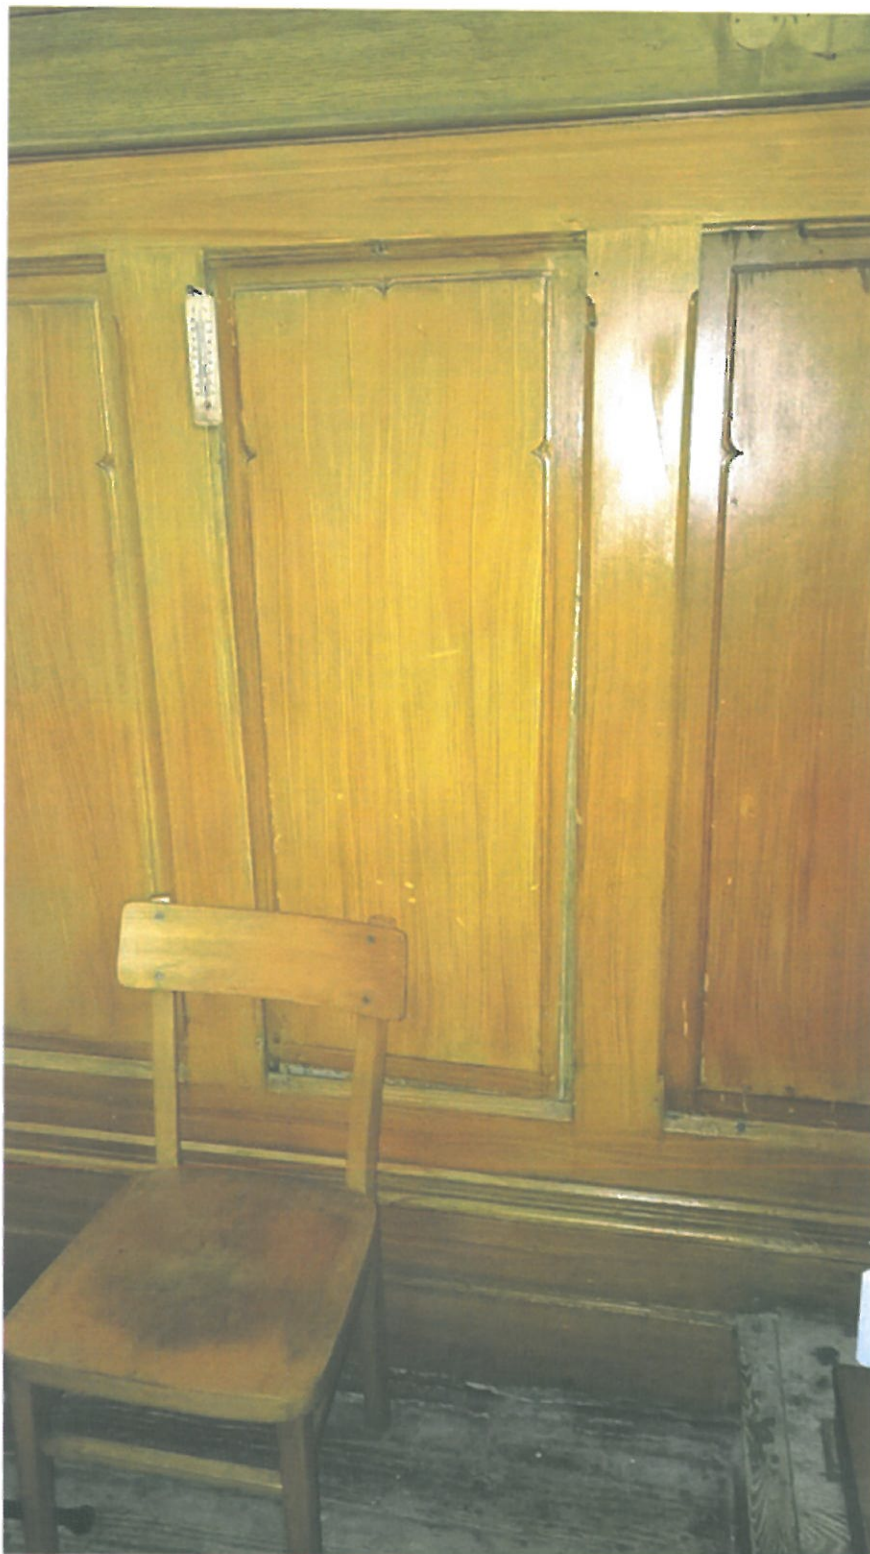
Fot. 20. Bolestaw, Kościół parafialny p.w. Macierzyństwa N M P i Św. Michała Archanioła. Bok przemalowanej wtórnie płycinowej podbudowy. Widoczna dyslokacja płyciny.

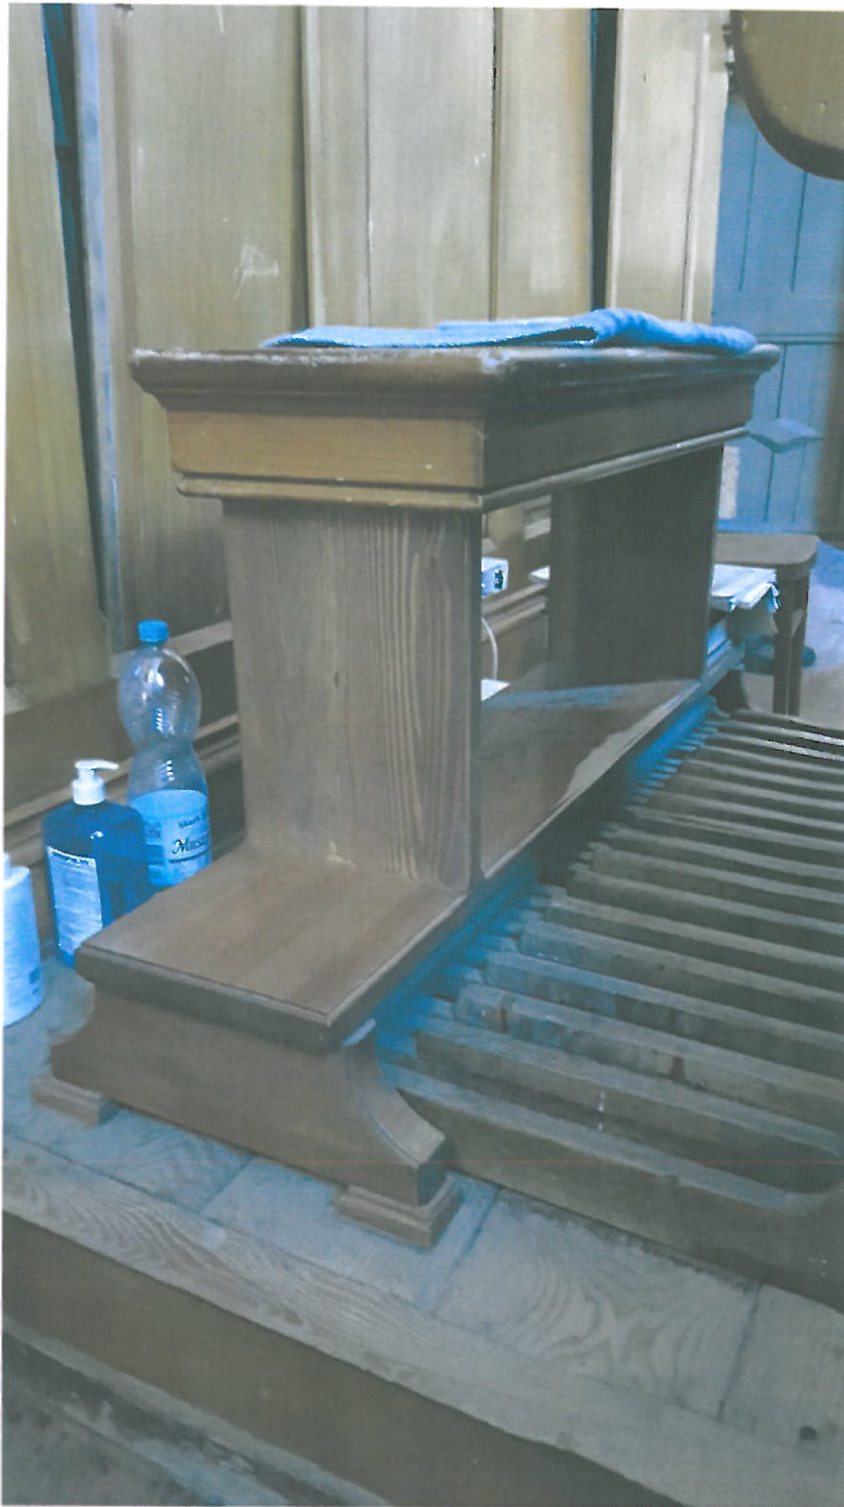
Fot. 21. Bolestaw, Kościół parafialny p.w. Macierzyństwa N M p i Św. Michała Archanioła. Ława organisty przez stołem gry w tle przemalowana podbudowa prospektu organowego.

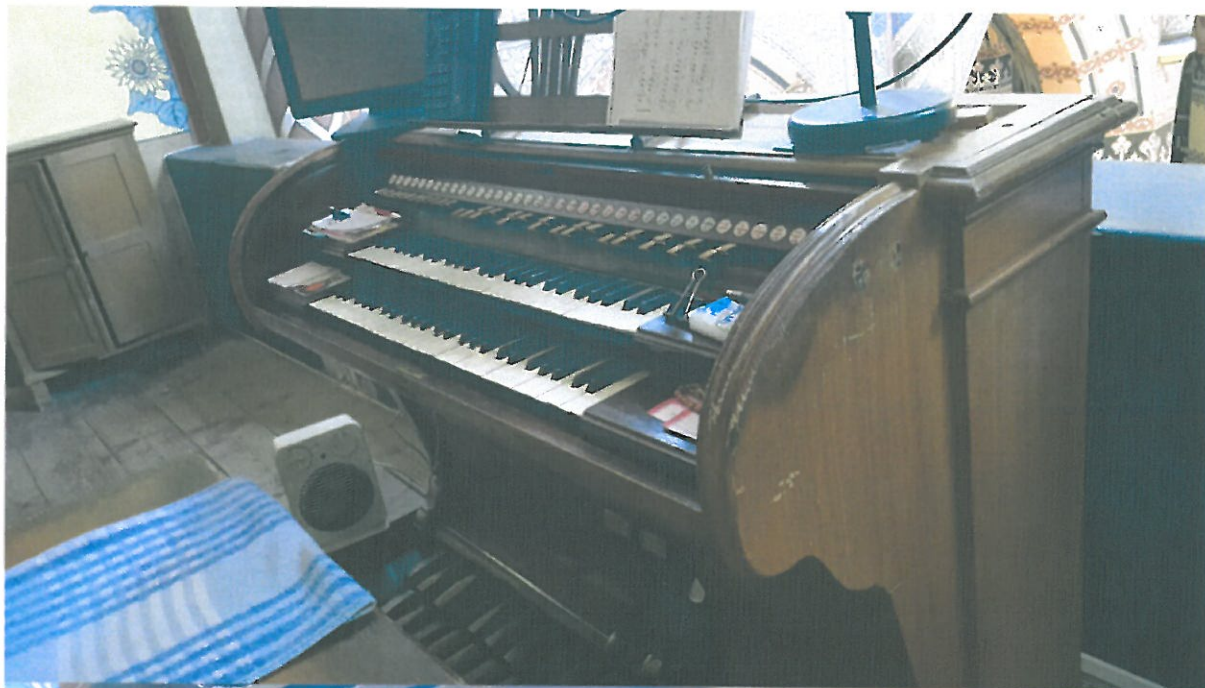
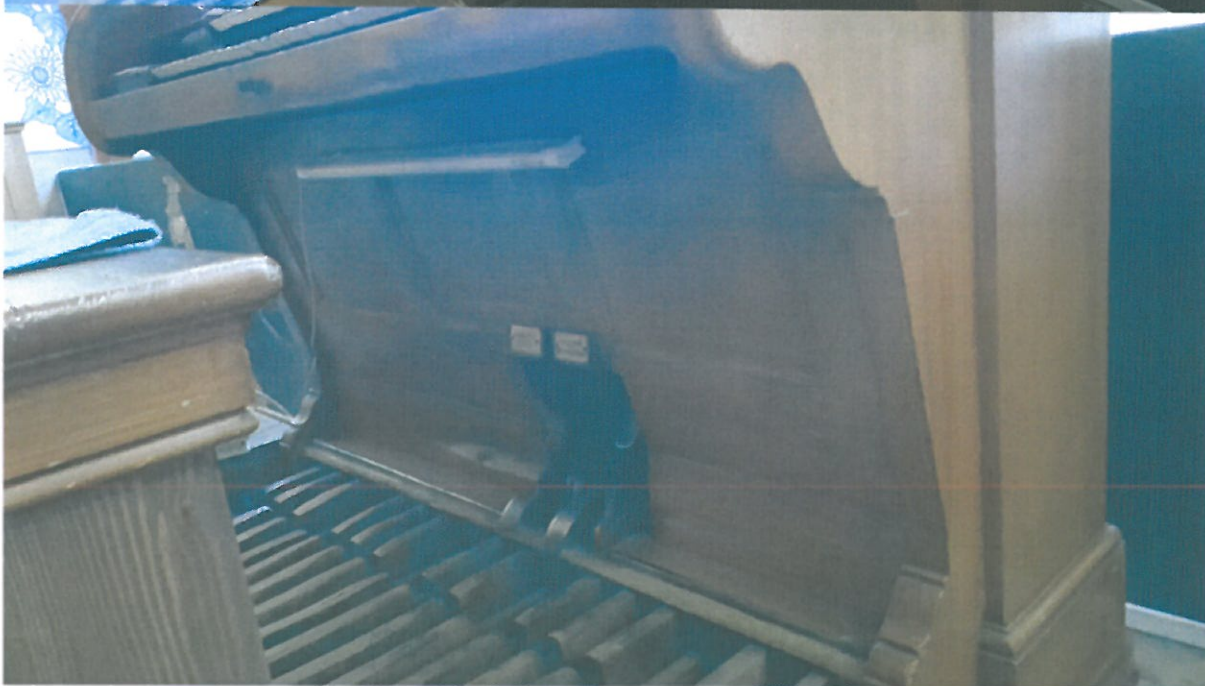
Obudowa stołu o powierzchni zabrudzonej, mocno wytarte drewniane elementy, obicia i drobne ubytki. Powierzchnia stołu gry wtórnie przemalowana identycznie jak dolna część szafy organowej (powłoka wtórna). Miejscami skręcana wtórnie wkrętami z nacięciem krzyżowym.

Fot. 22/23. Bolesław, Kościół parafialny p.w. Macierzyństwa N M p i Św. Michała Archanioła.  
Fragmenty stołu gry. Widoczne zabrudzenia powierzchni obudowy i zadrapania warstwy mazerunku.
