PROGRAM PRAC KONSERWATORSKICH  
PROSPEKTU WRAZ SZAFĄ STANOWIĄCYCH OBUDOWĘ INSTRUMENTU  
ORGANOWEGO Z KOŚCIOŁA P.W. MACIERZYŃSTWA N M P I ŚW. MICHAŁA  
ARCHANIOLA W BOLESŁAWIU

Październik 2023

*A. Grochal*  
Opr. Aleksandra Grochal

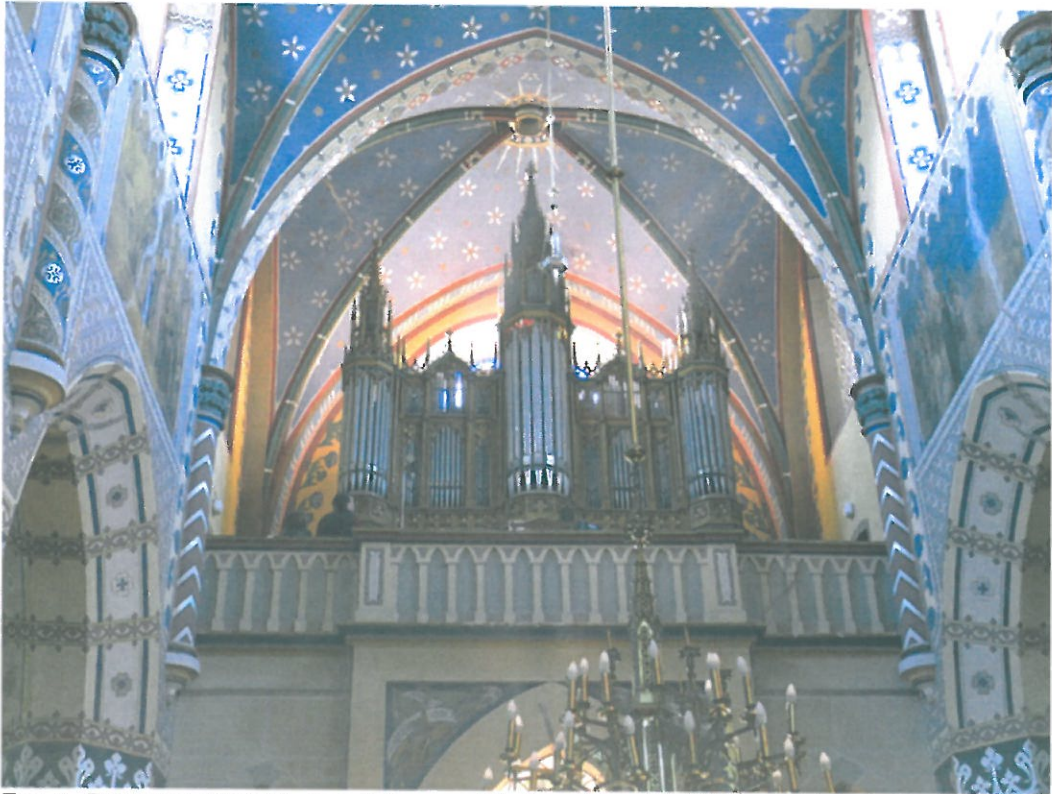
Fot. 1. Bolestaw, Kościół parafialny p.w. Macierzyństwa N M P i Św. Michała Archanioła  
Prospekt organowy widziany z poziomu nawy.

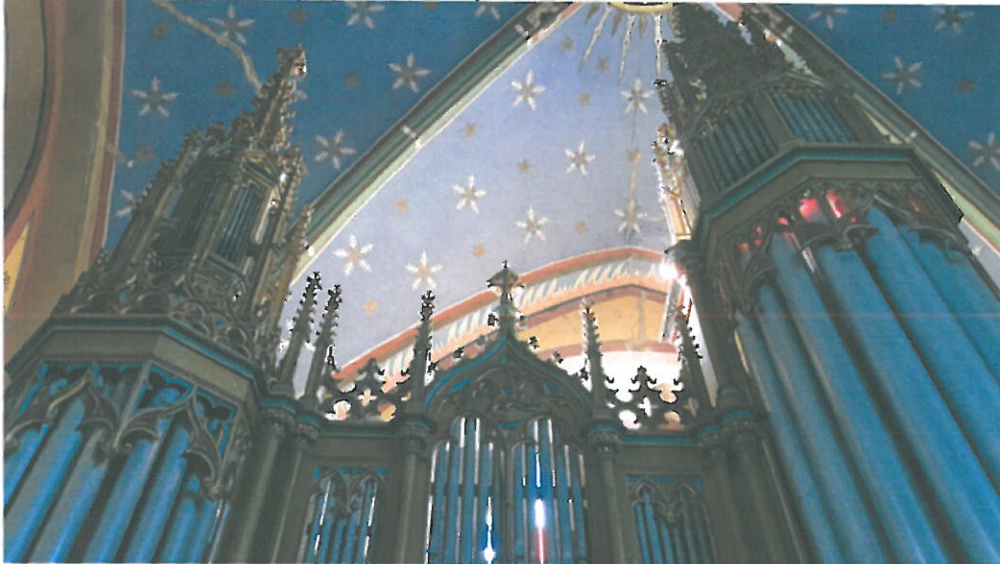
Fot. 2. Bolestaw, Kościół parafialny p.w. Macierzyństwa N M P i Św. Michała Archanioła  
Fragment szczytowej partii prospektu organowego.

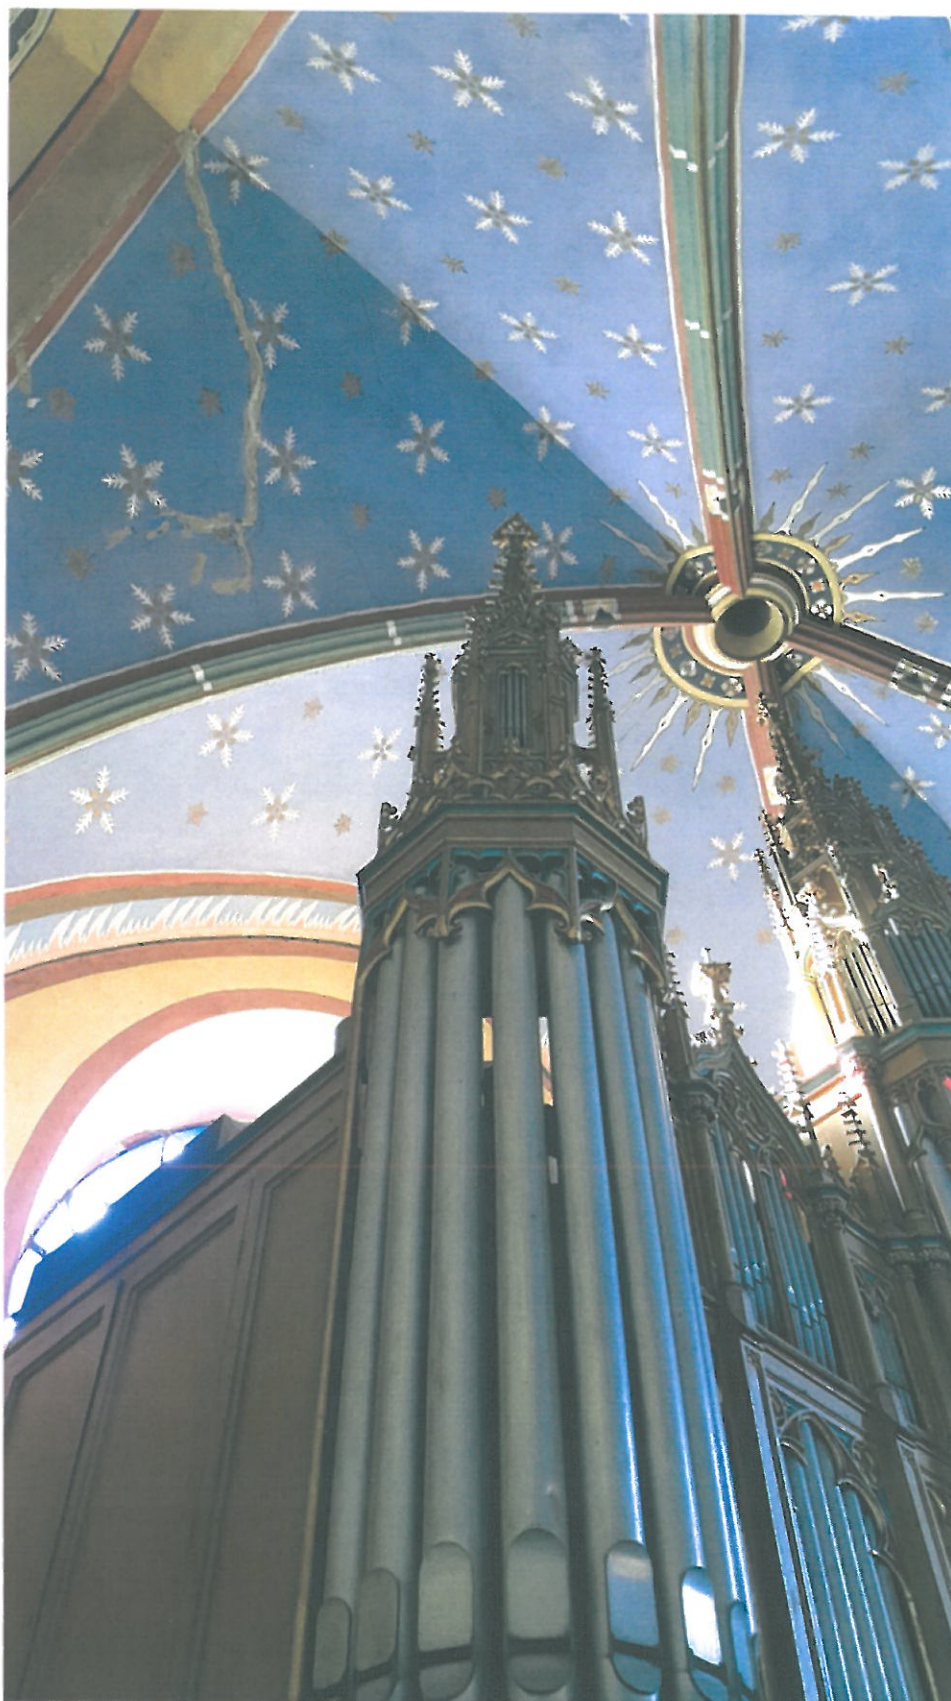
Fot. 6. Boleśław, Kościół parafialny p.w. Macierzyństwa N M P i Św. Michała Archanioła. Fragment narożnika południowego prospektu organowego.

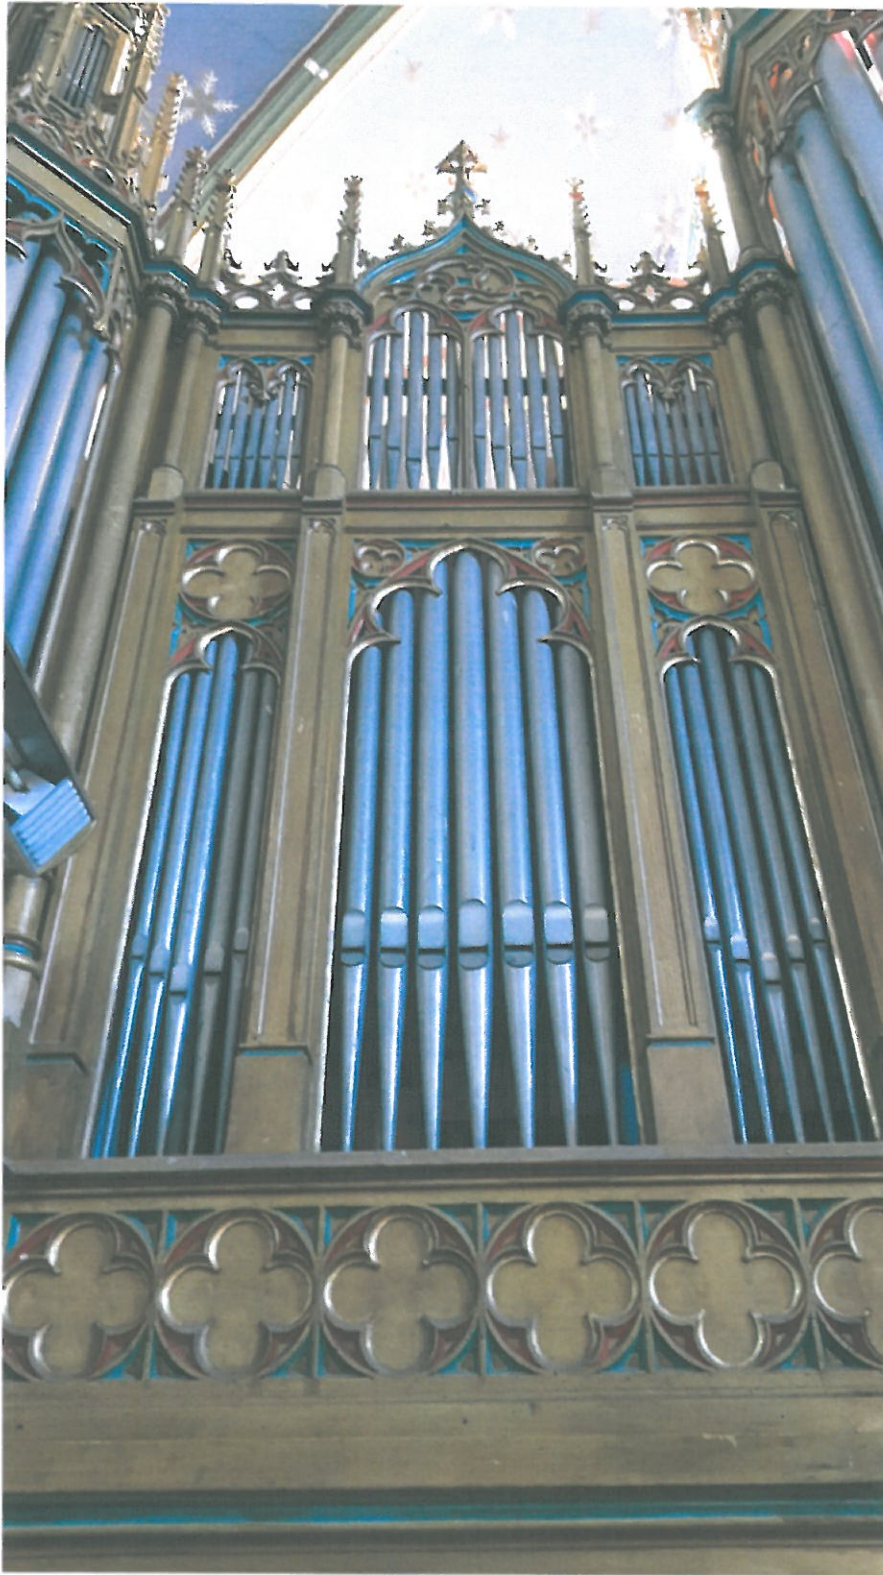
Fot. 7. Bolesław, Kościół parafialny p.w. Macierzyństwa NMP i Św. Michała Archanioła. Fragment prospektu organowego, strona południowa. Segment rozdzielający wieże.

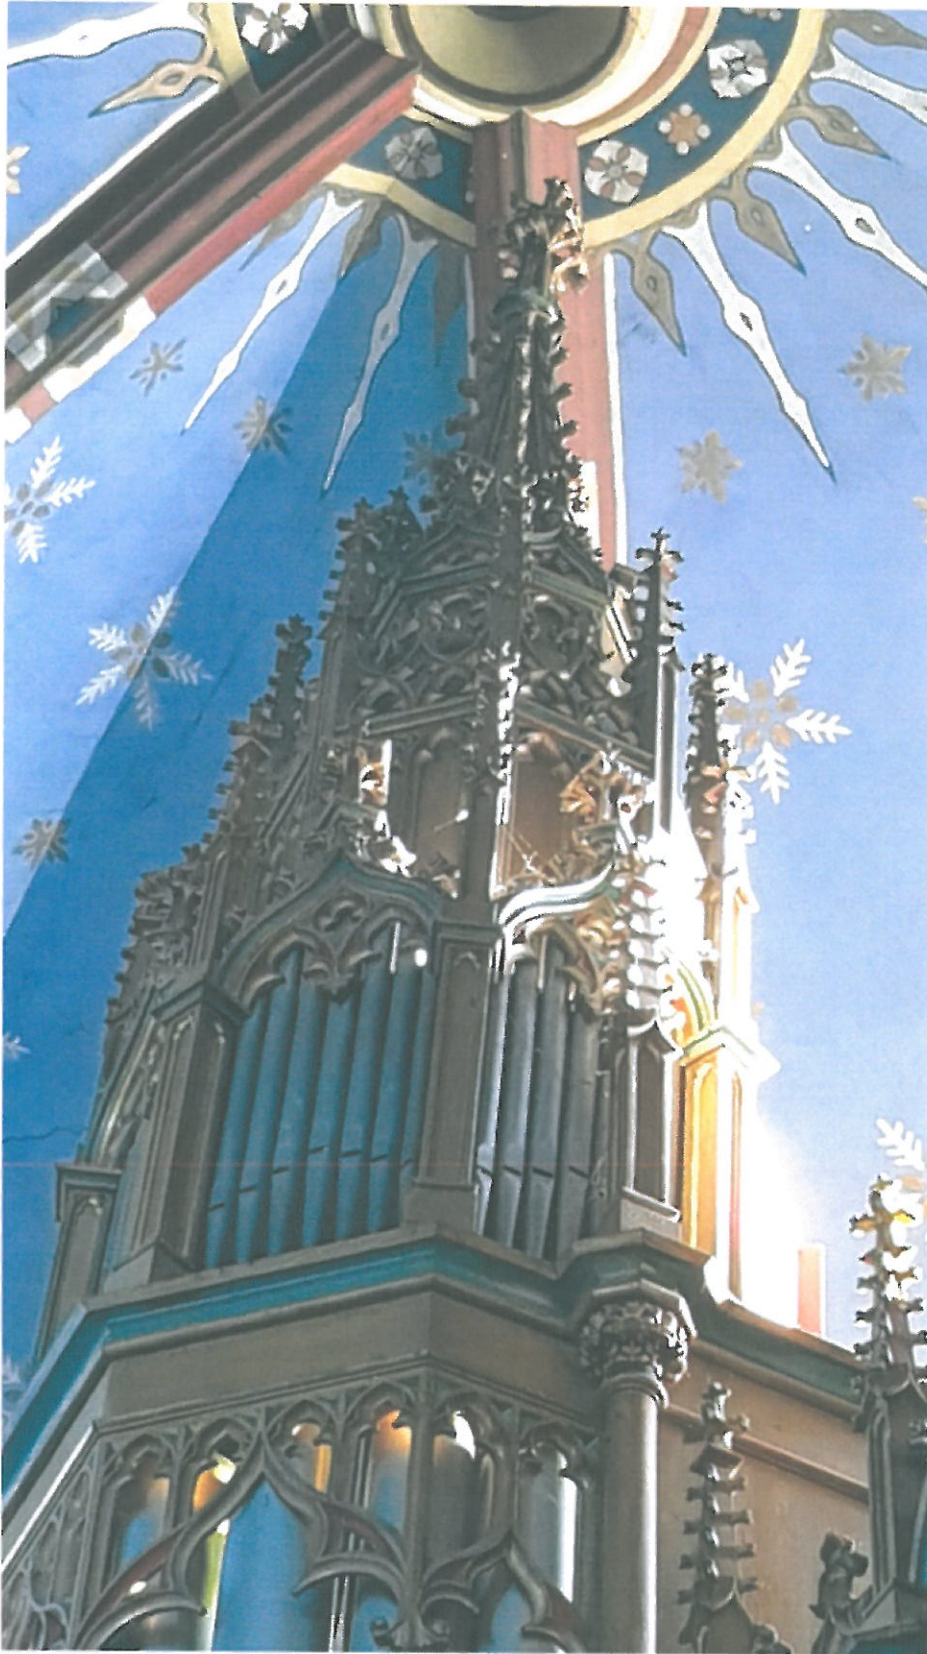
Fot. 12. Bolestaw, Kościół parafialny p.w. Macierzyństwa N M P i Św. Michała Archanioła. Fragment narożnika zwieńczenia wieży południowego prospektu organowego.
