# **RAPORT Z PRAC PAŃSTWOWEGO INSTYTUTU GEOLOGICZNEGO – PAŃSTWOWEGO INSTYTUTU BADAWCZEGO W REJONIE OLKUSKIM W ZWIĄZKU Z LIKWIDACJĄ KOPALŃ RUD CYNKU I OŁOWIU**

**RAPORT Z PRAC PAŃSTWOWEGO INSTYTUTU GEOLOGICZNEGO**  
**– PAŃSTWOWEGO INSTYTUTU BADAWCZEGO**  
**W REJONIE OŁKUSKIM W ZWIĄZKU**  
**Z LIKWIDACJĄ KOPALŃ RUD CYNKU I OŁOWIU**  
**nr 9/2026**

Okres objęty raportem: **wrzesień 2026**

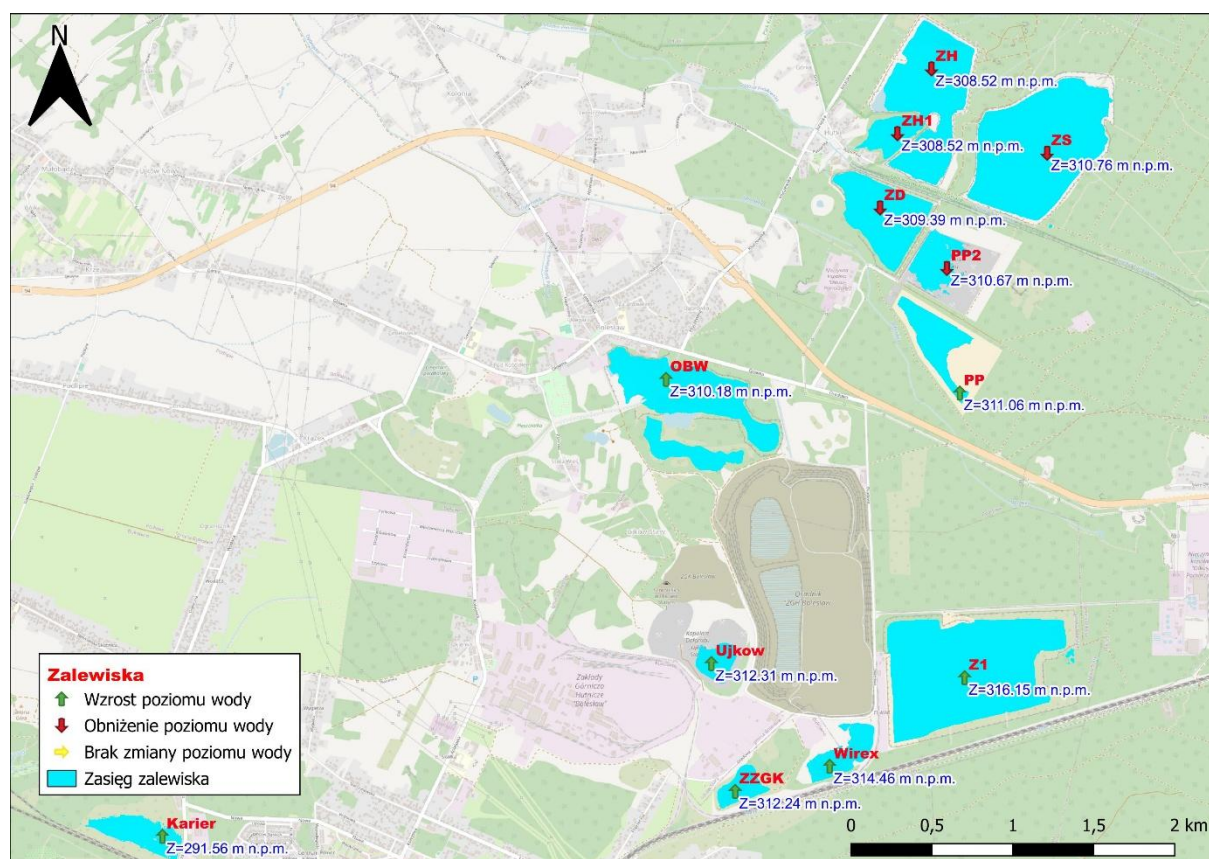
Ryc. 3. Mapa zalewisk w rejonie olkuskim (na podstawie pomiarów ZGH „Bolesław”) stan na 23.09.2026 r. Strzałkami oznaczono zmianę położenia zwierciadła wody w stosunku do poziomu raportowane w poprzednim Raporcie<sup>8</sup> (opracowanie własne PIG-PIB).

Przyrosty rzędnej zwierciadła wody w zalewiskach na przestrzeni ostatniego miesiąca zaobserwowano w zalewiskach zlokalizowanych w południowej części obszaru. Wynosiły one od 0,01 m w zalewisku Obwodnica (OBW) i Pole Pomorzany (PP) do 0,17 m w zalewisku ZZGK. W zalewiskach północnych zaobserwowano niewielkie spadki poziomu wody, które są bezpośrednim skutkiem odprowadzania wód z zalewisk Dąbrówka i Hutki do kanału Sztolni Ponikowskiej. Największy spadek zaobserwowano w zalewisku Szczakowa (ZS) – 0,09 m. W zalewiskach Hutki (ZH), Hutki 1 (ZH1), Dąbrówka (ZD), Pole Pomorzany (PP) i Pole Pomorzany 2 (PP2) zmiana poziomu wody miała zakres do kilku centymetrów. W zalewisku Dąbrówka brak jest istotnych zmian położenia zwierciadła wody, wahania osiągają wartość jednego centymetra. Wskazuje to na zrównoważenie się dopływu wód podziemnych do zalewiska z odpływem przez wybudowane przepusty.

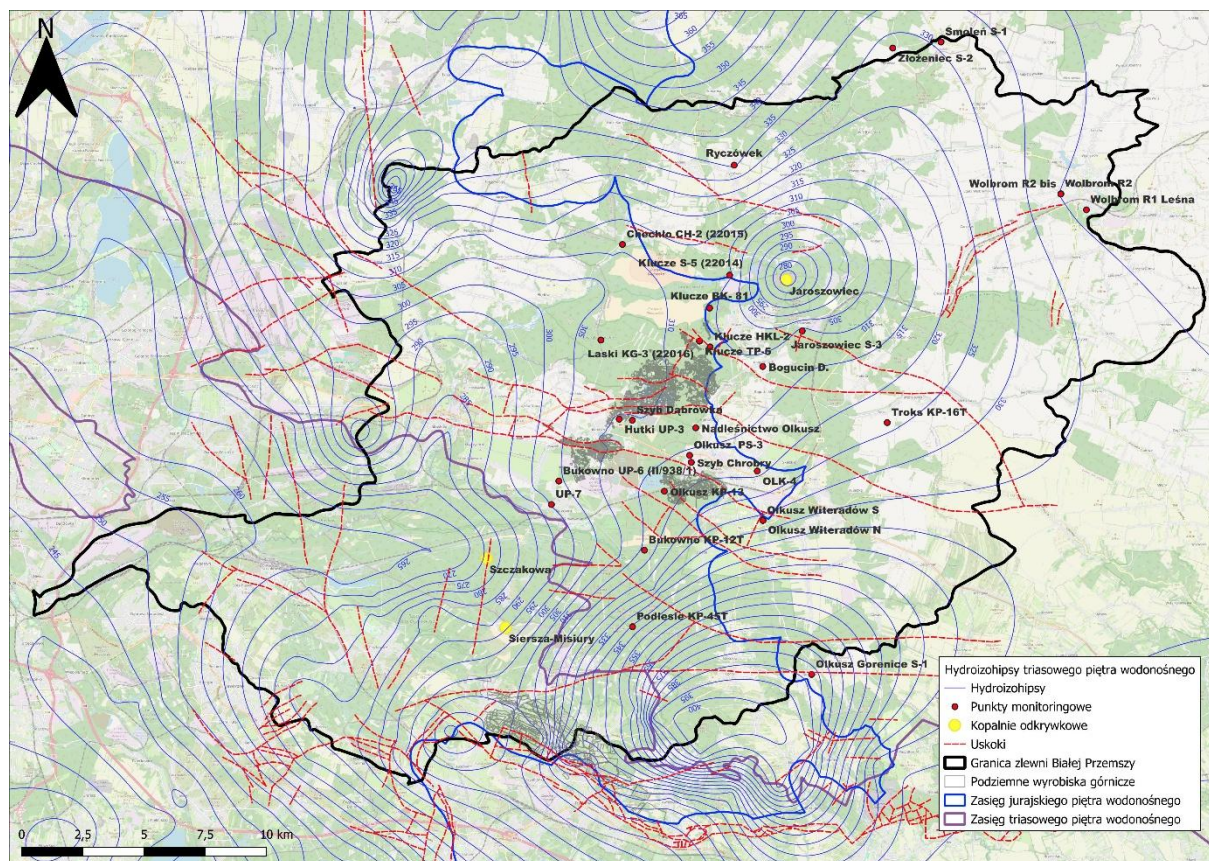
Ryc. 7. Rozkład rzędnych zwierciadła wód podziemnych w triasowym (w zasięgu występowania) i czwartorzędowym pięttrze wodonośnym, stan na wrzesień 2026 r (opracowanie własne PIG-PIB).

Położenie zwierciadła wód podziemnych przedstawiono na Ryc. 7. Hydroizohipsy wyznaczono na podstawie danych z punktów monitoringowych. Rozkład odzwierciedla ciśnienia w triasowym piętrze wodonośnym w zasięgu jego występowania. W południowo-zachodniej części obszaru, gdzie brak jest triasowego piętra wodonośnego, hydroizohipsy odzwierciedlają warunki w czwartorzędowym piętrze wodonośnym. Bazą drenażu jest obszar wyrobiska Szczakowa i Kanał Główny oraz rzeka Biała Przemsza w środkowym i dolnym jej odcinku (zachodnia część obszaru objętego badaniami). Rzędne zwierciadła wody w bazach drenażu wynoszą około 260 – 290 m n.p.m. Najwyższe ciśnienia występują na północ, wschód i południe od rejonu dawnej eksploatacji kopalni „Olkusz-Pomorzany”.

W centralnej części obszaru objętego działaniami górnictwymi kopalni rud cynku i ołowiu, poziom zwierciadła wody we wrześniu br. utrzymywał się na wysokości około 310 m n.p.m. a regionalny przepływ wód następował z kierunku północnego, wschodniego i południowego w kierunku zachodnim.
